Т Р У Д Ы  
ТАДЖИКСКОЙ АРХЕОЛОГИЧЕСКОЙ  
ЭКСПЕДИЦИИ

А. М. БЕЛЕНИЦКИЙ

РАСКОПКИ СОГДИЙСКИХ ХРАМОВ В 1948—1950 гг.<sup>1</sup>

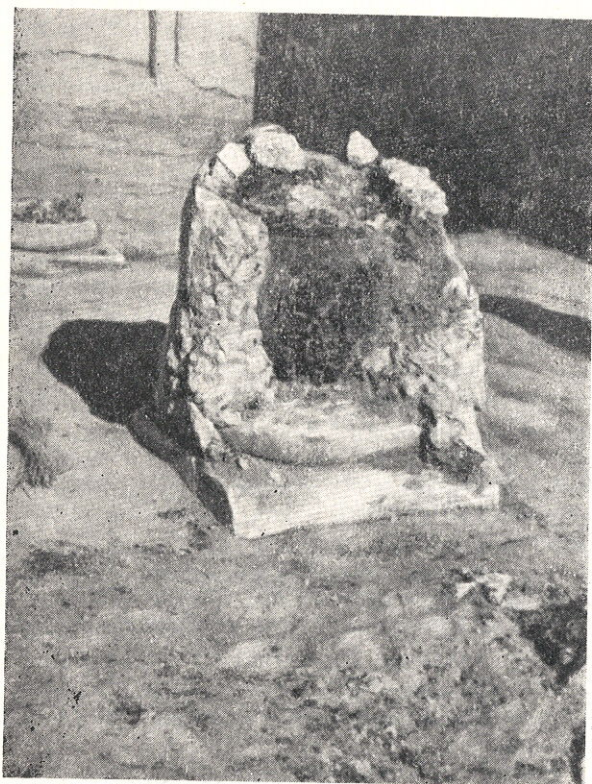
Рис. 1. Объект I. Остатки деревянной колонны.

Базы, на которых они стояли, оказались аналогичными по своему профилю базам, найденным в прошлом году. Особый интерес представляет ствол восточной колонны, нижняя часть которого сохранилась на высоту около 0.55 м (рис. 1) в своем первоначальном положении. Это объясняется тем, что обрушившаяся во время пожара земля, спекшаяся вокруг колонны, образовала крепкую оболочку, благодаря которой колонна хотя и обгорела, но не распалась. Обуглился только внешний слой дерева, а внутри древесина сгнила, образовав пустоту. Пустота была залита ган-

чем, что дало возможность, без опасения за сохранность, частично очистить колонну от земляной оболочки и зафиксировать ее форму; после этого она была снова засыпана землей. Как можно судить по вскрытой части, колонна имела гладкий, круглый ствол с яблоковидным или, вернее, луковичеобразным утолщением внизу.

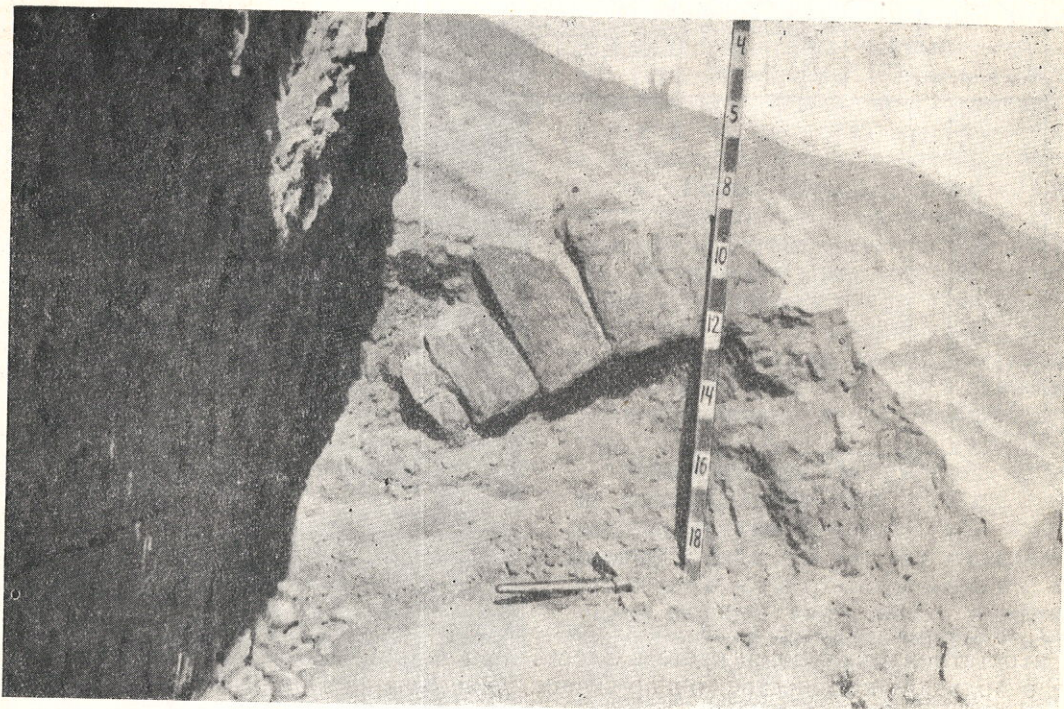
Рис. 4. Объект I. Помещение 2а. Остатки свода.

Заполнение его оказалось чрезвычайно интересным. Оно состояло из двух резко отличающихся один от другого слоев. Верхний содержал главным образом сырцовый кирпич, который в ряде мест залегал в виде сравнительно крупных блоков (рис. 4), что дало возможность установить характер перекрытия. Здесь оно в отличие от центральных помещений было несомненно сводчатым. Об этом же говорит и сохранившаяся на южной стене пята свода, которая прослеживалась почти по всей длине стены. В некоторых местах удалось установить и начальную крутизну свода. Обмеры, сделанные археологом-архитектором В. Л. Ворониной, позволяют полностью его реконструировать.
