Т Р У Д Ы  
ТАДЖИКСКОЙ АРХЕОЛОГИЧЕСКОЙ  
ЭКСПЕДИЦИИ

В. Л. ВОРОНИНА

## АРХИТЕКТУРНЫЕ ПАМЯТНИКИ ДРЕВНЕГО ПЯНДЖИКЕНТА

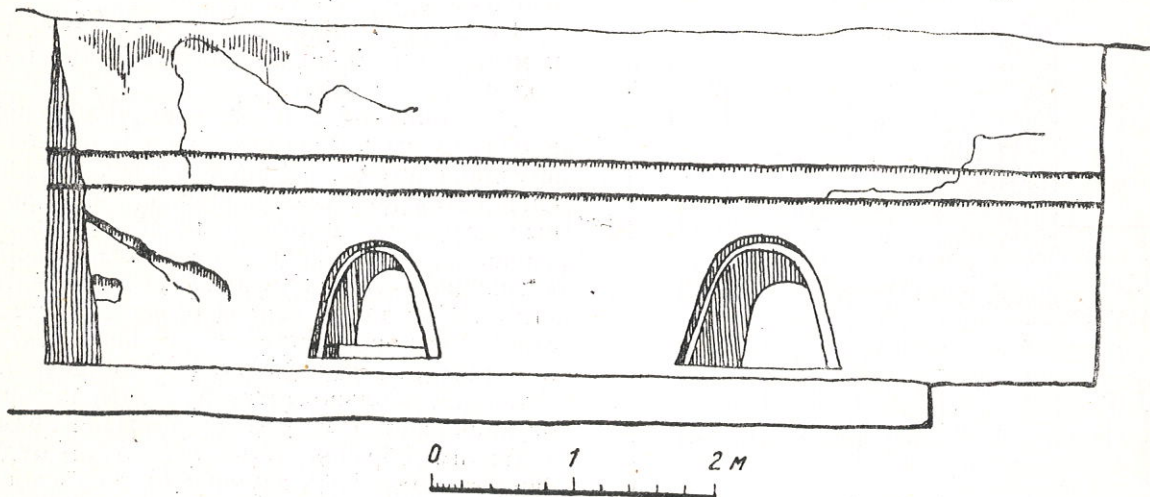
Рис. 1. Объект I, помещение 5. Северная стена с нишами.

С юга к основному корпусу здания примыкают помещения, очевидно пристроенные впоследствии. Здесь интересна комната 5 с изящно очерченными нишами, представляющими по устройству уменьшенную копию ниш главного зала (рис. 1). Стены комнаты и внутренность ниш украшены росписью, едва сохранившейся; в глубине ниш — следы находившейся здесь глиняной, прислоненной к стене скульптуры. Следует отметить, что задняя стенка ниш слегка покатая. Комната была покрыта сводом и, повидимому, открывалась к югу парадным двойным арочным входом (в сохранившемся четырехметровом пролете была, несомненно, промежуточная опора, что доказывает и прерывающееся посредине ложе порога).

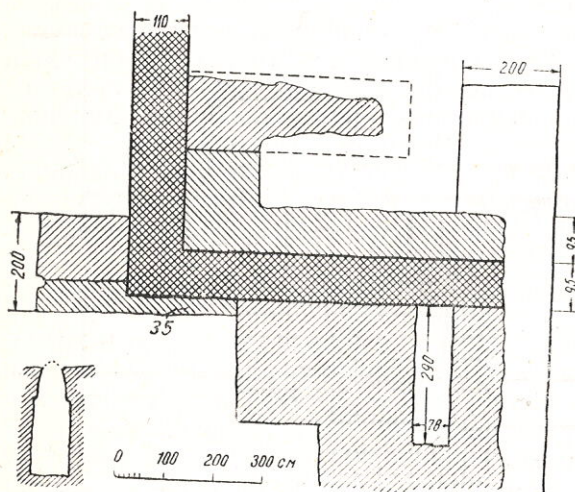
Рис. 2. Объект I. План северного пилона.

Северный пилон храма, на вид массивный, в действительности имеет сложную структуру — это конгломерат разновременных кладок (рис. 2). Чрезвычайно любопытна замурованная в его толще узкая каморка-тайничок 0.78×2.9 м и высотой несколько более 2 м. Ее стены пристроены, очевидно, к ранее существовавшей, ограничивавшей западный торец, единственной оштукатуренной стене. Комнатка лишена

дверей и перекрыта сводом поперечными отрезками. Назначение ее как тайника бесспорно, но, к сожалению, она оказалась пустой.<sup>1</sup> Очевидно она была устроена в расчете на необходимость в будущем. Проникнуть туда можно было, разобрав кладку свода в западной его части, где отрезки кончаются обычной для местных приемов кладкой плашмя.

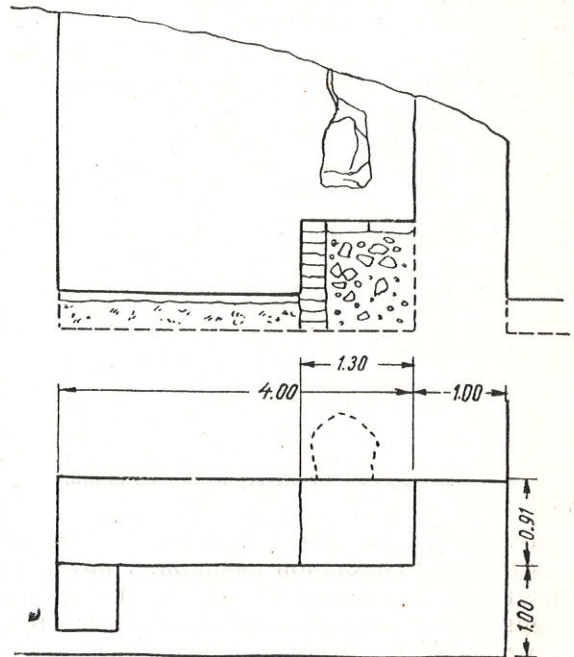
Рис. 3. Объект II. Северный тайник.

сырца на растворе. В нем оштукатурена только северная стена. Северное помещение было заполнено рыхлым завалом, в котором попадались куски сырца и плоские камни, а на глубине 70 см от верха сохранившихся стен лежала рухнувшая плоская кровля с прослойкой истлевшего камыша и дерева. Пол представлял глиняную обмазку по земляной засыпке с комьями глины и кусками сырца и приходился на уровне вто-

ричного пола галереи. В западном конце возвышается на 80 см суфа, выложенная по краю и сверху сырцом, а внутри заполненная также землей и кирпичным ломом. Над суфой в стене выбита глубокая ниша неправильной формы. Все стены и суфа оштукатурены глиной и саманом.

Каково было назначение этих двух камер? Почему их двери были замурованы? Нам представляется, что они выполняли роль хранилищ, кладовых, подобно тайнику в объекте I. Весь характер и устройство северной комнаты (рис. 3) подтверждает это объяснение. Ее проем на высоту 70 см заложен во всю толщину стены — 1 м со штукатуркой, выше закладка всего в полкирпича; в западной щеке проема оставлена штраба — кладка зубцами, — с тем, чтобы он

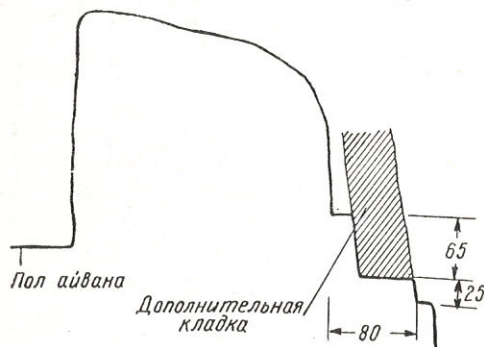
Рис. 4. Объект II. Профиль пилонов.

чительной толщине (до 3 м). Однако они выполнены сплошной кладкой. Профиль их внешних поверхностей ступенчатый; у северного пилон отмечена приставная стенка (рис. 4). К востоку их руины полого снижаются, и четкая граница кладки не различима.

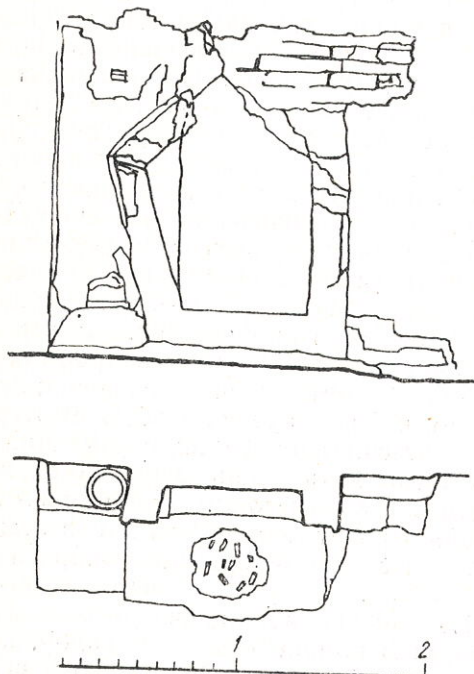
Рис. 6. Объект III, помещение 13. Северная стена.

Штукатурка стен комнаты 13 двуслойная. Первичная полусантиметровая гладкая штукатурка окрашена в черный цвет, второй, более толстый и грубый слой раствора не окрашен. Оштукатурены заново также устои и архиволты арок.

Глиняные колонки были снабжены арматурой: внутри они полые, со следами свернутого спиралью камышевого жгута, кото-

рый, очевидно, обвивал деревянный стержень. По обе стороны арки на высоте 1.5 м в стене сохранились гнезда от брусьев, соответствующие осям колонн. К ним, вероятно, крепились стержни, удерживая хрупкую деталь на месте.

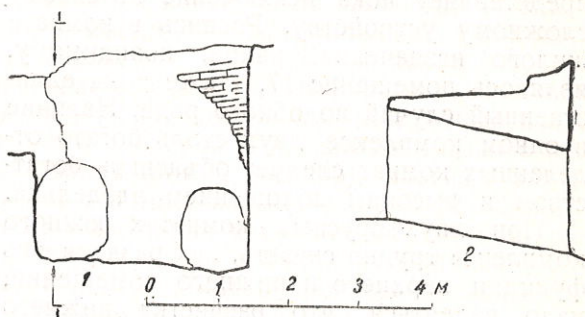
Рис. 7. Объект III, помещение 21.

1 — входы в пандус и кладовую, 2 — разрез пандуса.

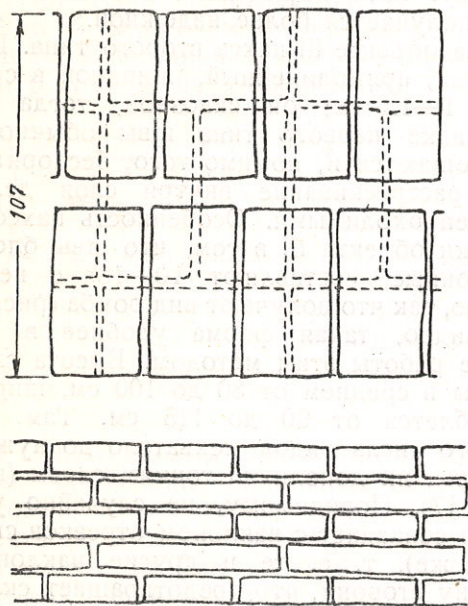
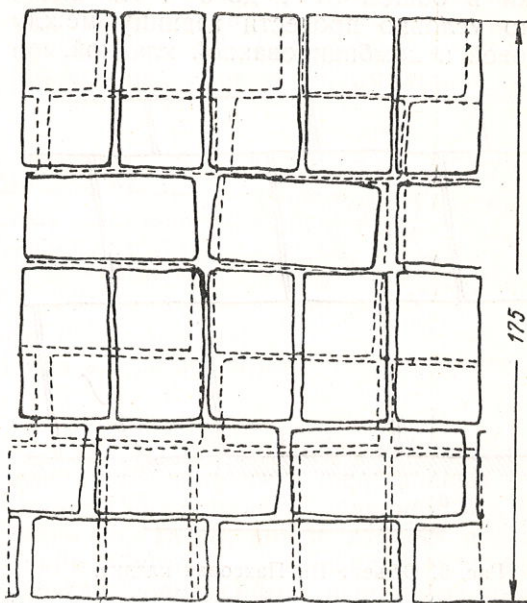
Кирпич  $48-50 \times 25-27 \times 8-9$

Кирпич  $47-48 \times 25-26 \times 9$

Рис. 8. Объект I. Кладка сырцовых стен.

чаются. Разрезка по вертикали бывает двух видов: 1) с небольшим сдвигом (примерно на толщину кирпича) и 2) над серединой торцевой стороны. В последнем случае получается вариант, называемый в русской современной технике цепной кладкой. В общем интервалы соблюдаются не слишком точно.

Вертикальные швы обычно около 1 см, но достигают и 5 см. Постельные швы кладки в общем от 1 до 6—7 см. Здесь можно условно провести границу между сырцовою и комбинированной кладкой.

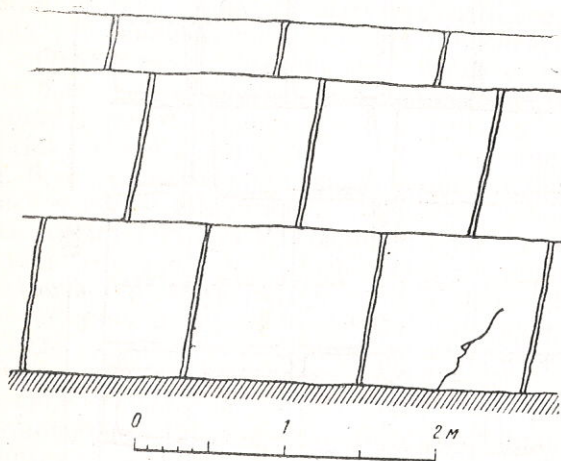
Рис. 9. Объект III. Пахсовая кладка.

На опыте раскопок цитадели и объектов I—II можно было предположить, что сырец является основным материалом построек городища. Однако на объекте III он занимает подчиненное положение. Основные конструкции здесь — пахса и комбинированная кладка.

Качество пахсовых стен превосходное — трещины отсутствуют или встречаются самые незначительные.

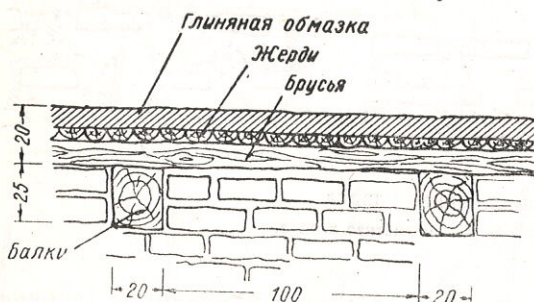
Рис. 11. Объект III. Конструкция междуэтажного балочного перекрытия в помещении 22а.

гнездам в стенах, то они, как уже говорилось, выполнялись обычно довольно небрежно, в качестве балок употреблялись подряд, как придется, брусья, кругляк, доски, все разного сечения и с разными интервалами. В восточном конце помещения 22а конструкция прослеживается несколько детальнее, так как сохранились следы настила пола второго этажа (рис. 11). По балкам размером  $20 \times 25$  см, с пролетом в 1 м положены бруски через 40—50 см. По брускам шел, видимо, настил из досок или жердей, следов которых не осталось, а далее — глиняная обмазка слоем 10 см. У стены лежит арчевый брус, древесина которого отчасти сохранилась.

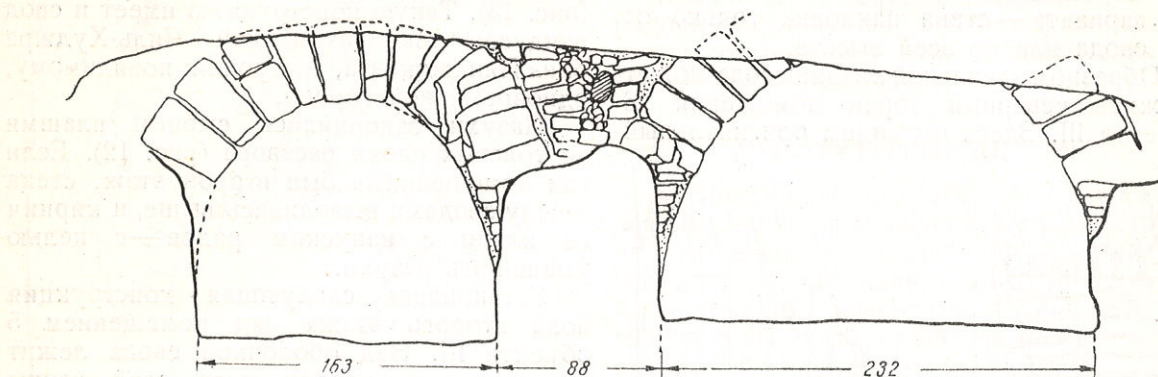
Рис. 12. Объект V. Конструкция сводов.

На пянджикентском городище своды сложены в основном из того же сырца, что и стены, но у шельги вперемежку с прямоугольным употреблялся и клино-

видный кирпич (рис. 12). Кирпич сводов малого пролета (например на пандусах) имеет трапецевидную форму. В наусах при малом пролете сводов употреблялся нормальный прямоугольный кирпич, а широкие периферийные швы заполнялись специально сформованными треугольными клиньями 15 см у основания и 30 см вы-

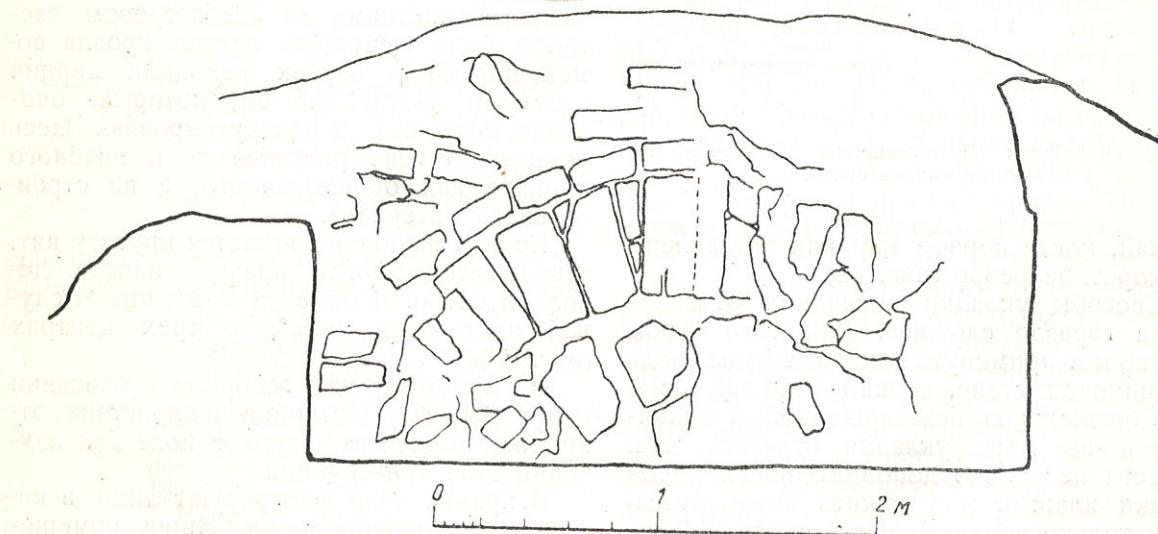
Рис. 13. Наус 2. Остатки свода в завале.

сотой (рис. 13), — не встречающий аналогий местный прием.

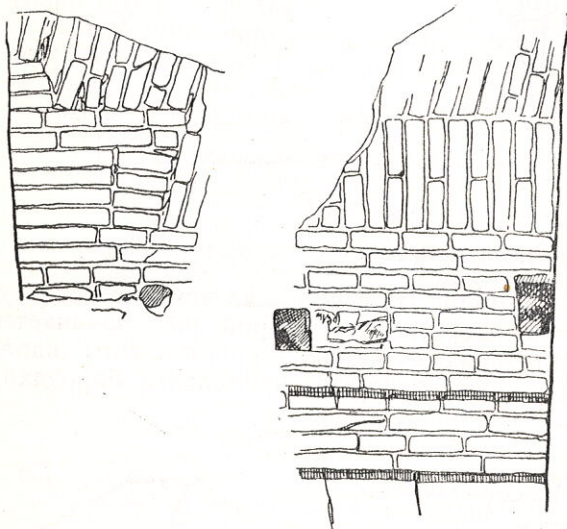
Рис. 14. Объект III, помещение 26. Начало и конец кладки свода.

Образцом начальной кладки свода может служить северный торец помещения 26 объекта III. Здесь мы видим оригинальный

случай, когда первые кирпичи поставлены на короткое ребро (рис. 14).

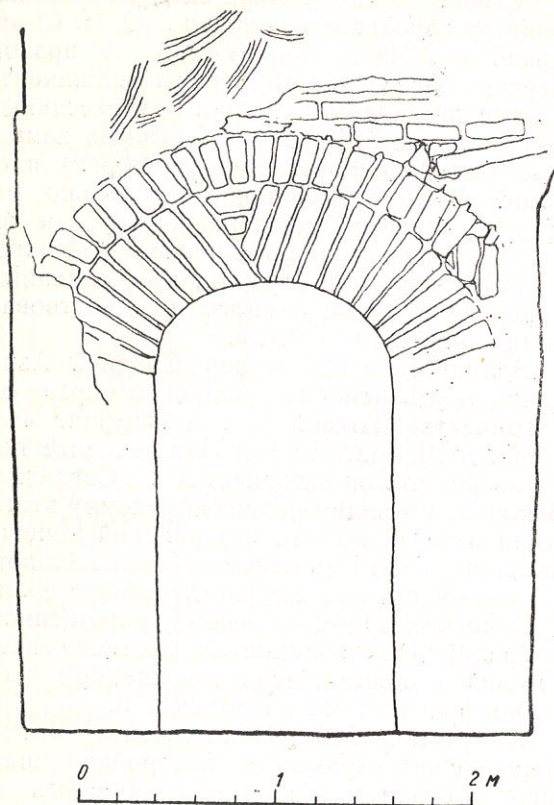
Рис. 15. Объект III. Арка в помещении 26.

ближается к трехцентрковой низкой, но она не совсем правильна. Плавна и стройна

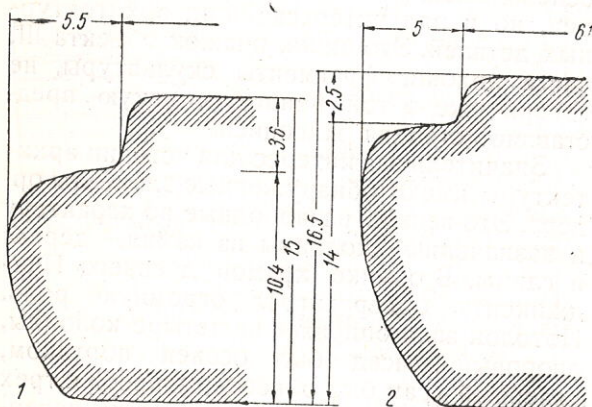
Рис. 17. Объект II. Профили каменных баз колонн из объекта II.

1 — южная второго ряда, 2 — северная второго ряда.

В зале объекта II, повидимому, был тот же составной ордер. Но сохранность баз здесь плохая; в первом ряду от них остались лишь слабо заметные квадратные следы в полу — очевидно, эти-то плиты и найдены у восточной ограды двора. Из них тот, что лежит в воротах, ступенчатый. От баз второго ряда сохранились лишь северный плинт ступенчатого сечения и части двух разбитых подушек. Профиль последних того же типа, что и у северо-восточной базы объекта I, но более четкий (рис. 17).

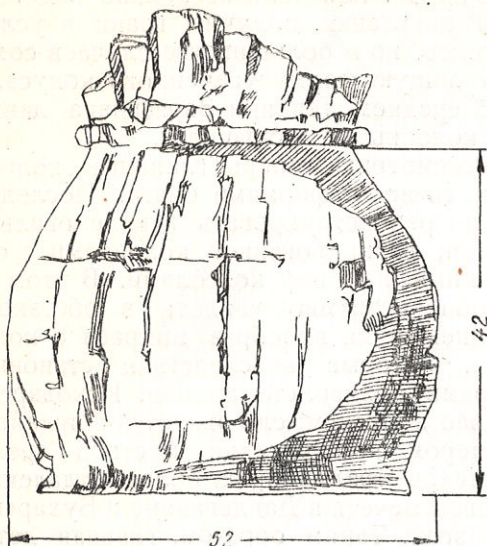
Рис. 18. Объект I. Деревянная база колонны из центрального зала.

Уцелели обугленные основания ствола пары колонн; из них северо-западная распалась на куски, а северо-восточная, хотя и сильно потрескавшаяся, более или менее сохранила форму в виде луковицы или кувшинчика, опоясанного сверху валиком.

От деревянных колонн сохранилось немного; тем не менее обугленный фрагмент северо-восточной колонны в зале объекта I позволяет воссоздать формы ордера (рис. 18). Это основание, вернее база колонны в виде кувшинчика, охваченного сверху пояском. Наибольший поперечник имеет до 52 см, высота до пояса равна 42 см. Поясок, сильно поврежденный, имел форму валика толщиной 2.5 см. Первоначально пропорции базы были, вероятно, иными, так как обуг-

ленное дерево растрескалось по всем направлениям, расширилось и осело. Над

валиком в виде раструба начинается тело колонны.

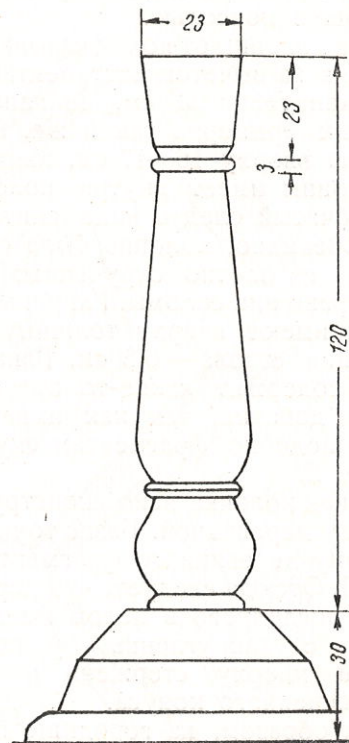
Рис. 20. Объект III. Глиняная колонка в помещении 13.

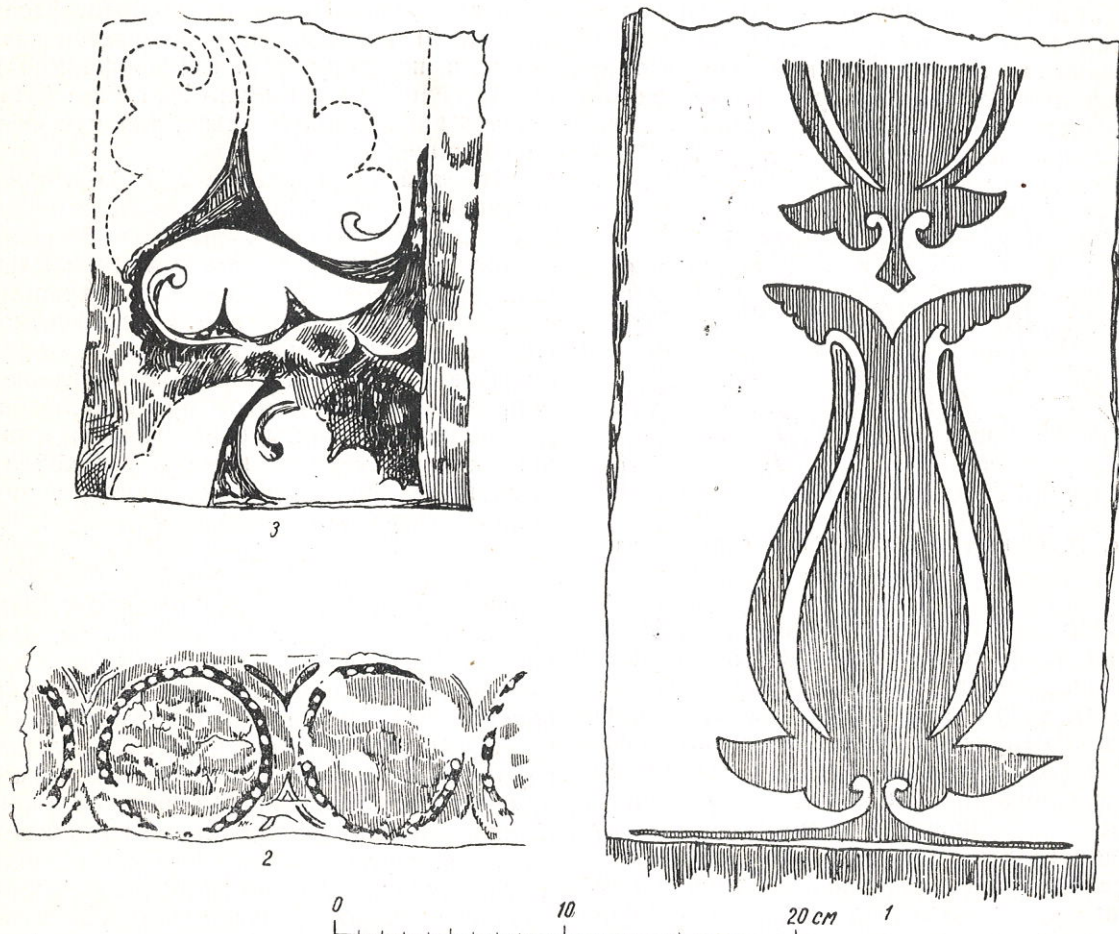
Рис. 22. Объекты I и II. Орнамент росписи ниш.

1 — архивольт ниши центрального зала объекта II, 2 — бордюр ниши в помещении II объекта I, 3 — архивольт ниши в помещении II объекта I.

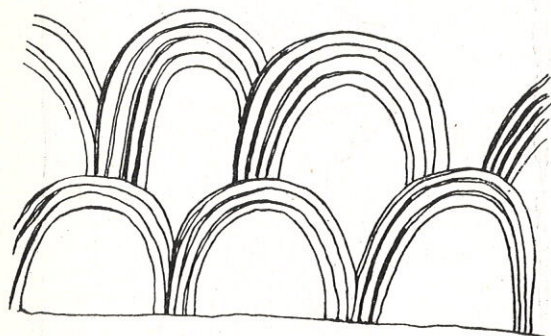
Рис. 23. Объект VIII. Рельефный орнамент на штукатурке.
